- 技術試験衛星VIII型(ETS-VIII:きく8号)通信系ミッション機器の異常への対応状況について
  - 平成19年2月21日
-

# 技術試験衛星 VIII 型(ETS-VIII:きく8号)通信系ミッション機器の異常への対応状況について

平成 19 年 2 月 21 日  
情報通信研究機構

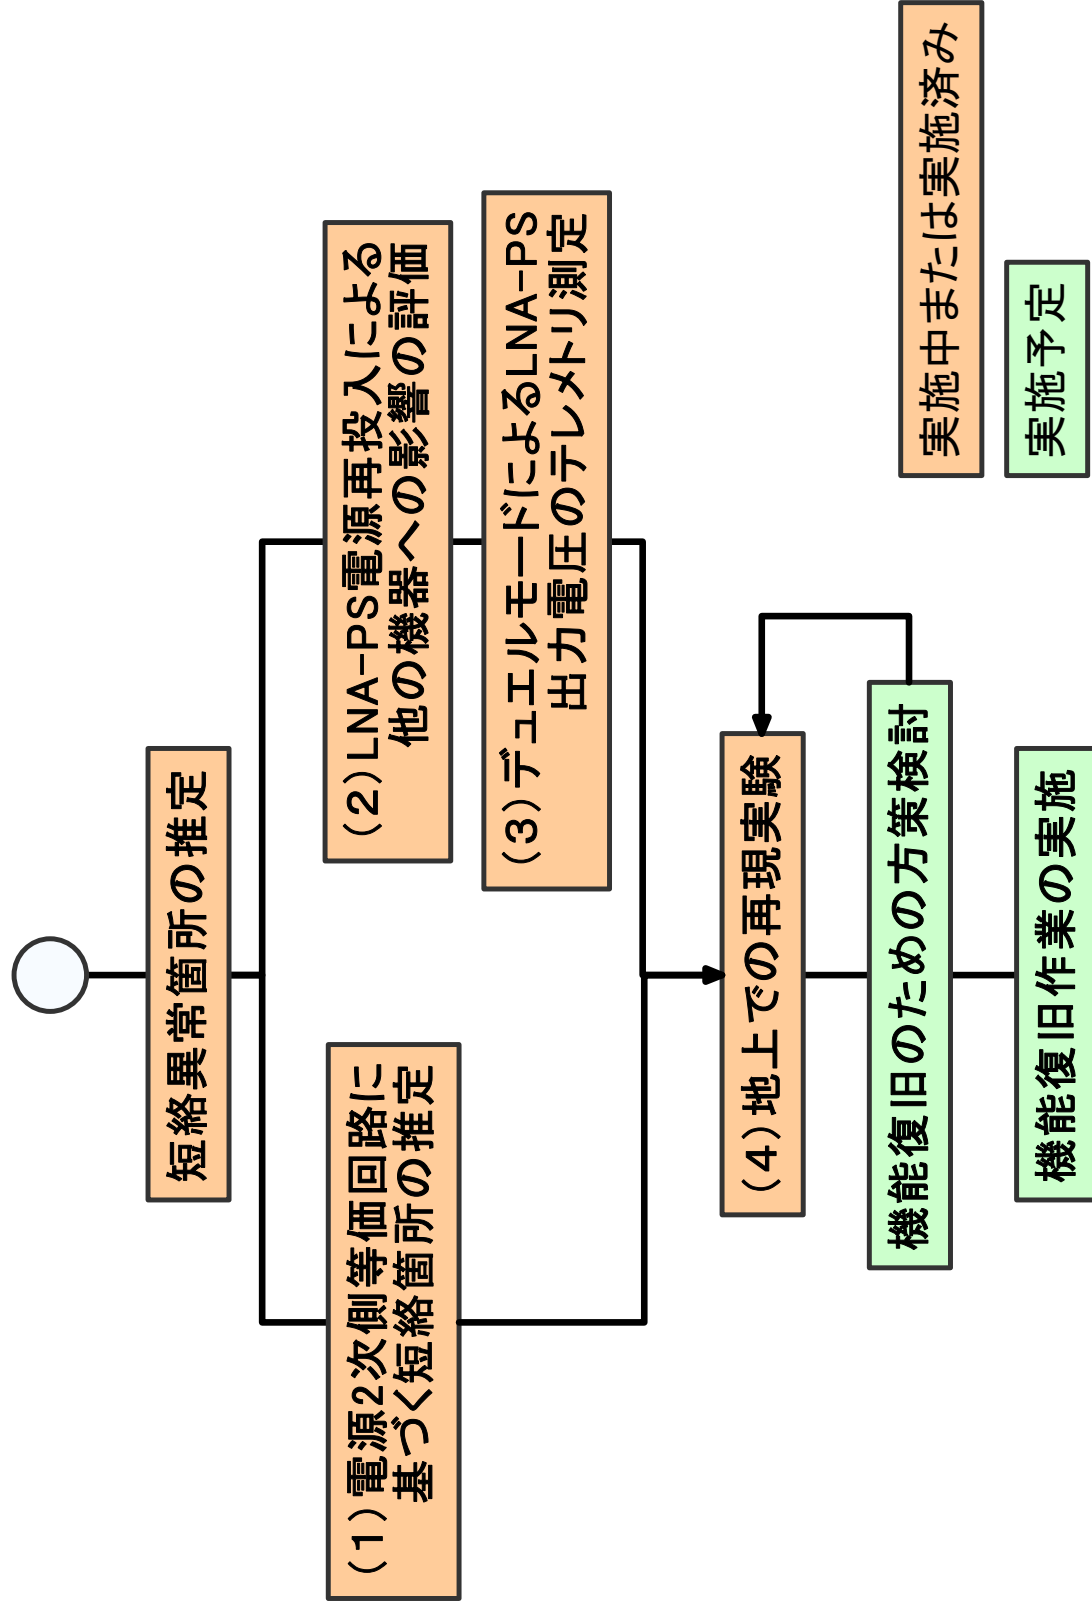
機能復旧に向けた作業フロー

現在、別紙1に示した作業フローに基づき作業を実施しているところであり、その主なポイントは以下の通りである。

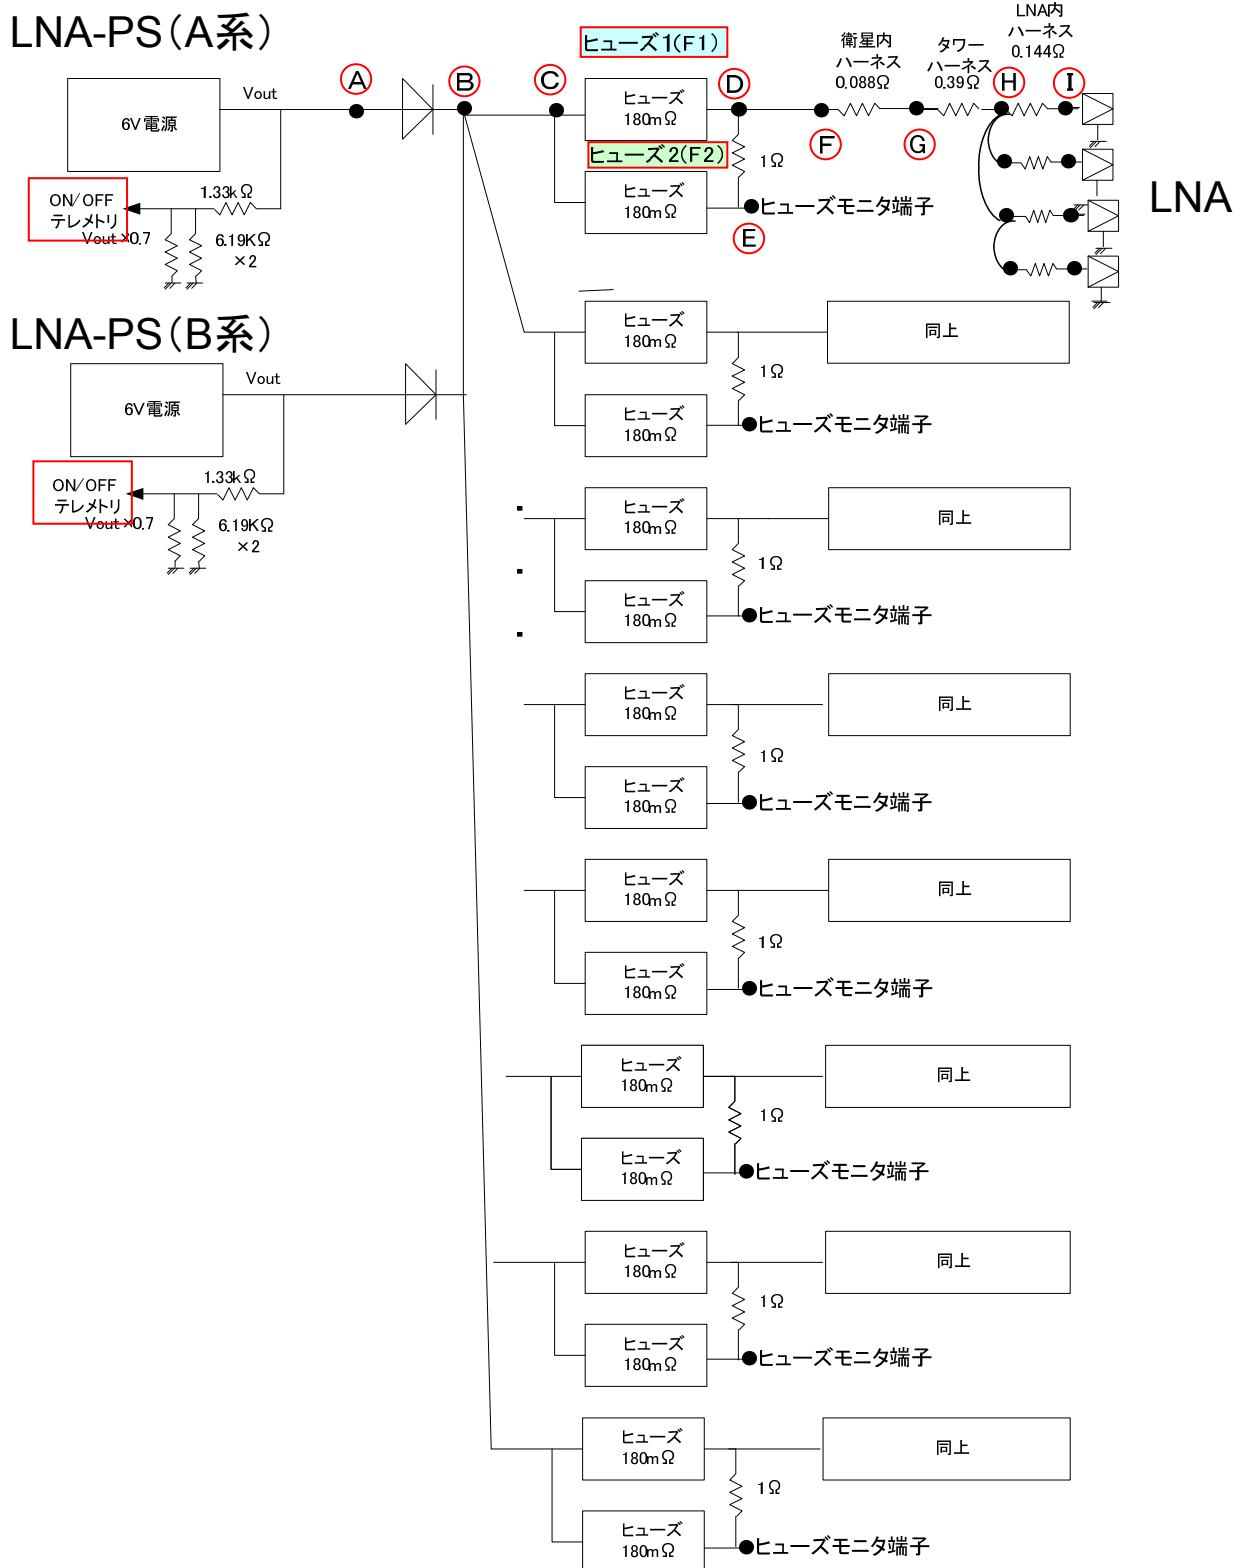
別紙2

低雑音増幅器用電源ユニット(LNA-PS)の2次側(電源出力側)テレメトリデータを解析した結果、LNA-PS から LNA を含むいずれかの箇所で短絡が生じている可能性が高いと推定している。そこで、ハーネス抵抗値などを反映させた2次側等価回路に基づき、想定される短絡ポイントと2次側テレメトリ端子に印加される電圧値の推定結果から、短絡異常箇所の推定を行っている(別紙2、3)。今後(3)の解析結果も反映させ、短絡異常箇所について更に検討を行う。

# LNA-PSの2次側等価回路と 想定される各短絡ポイント

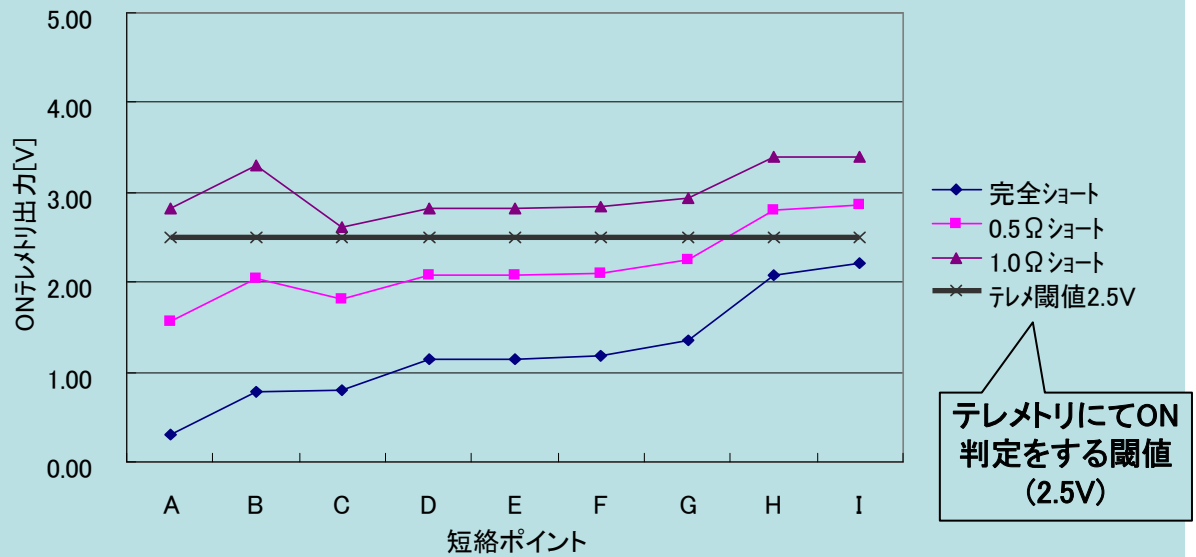
別紙3

等価回路から推定した各短絡ポイントに対する  
テレメトリ出力の電圧値

F1、F2ともにヒューズが溶断していない場合

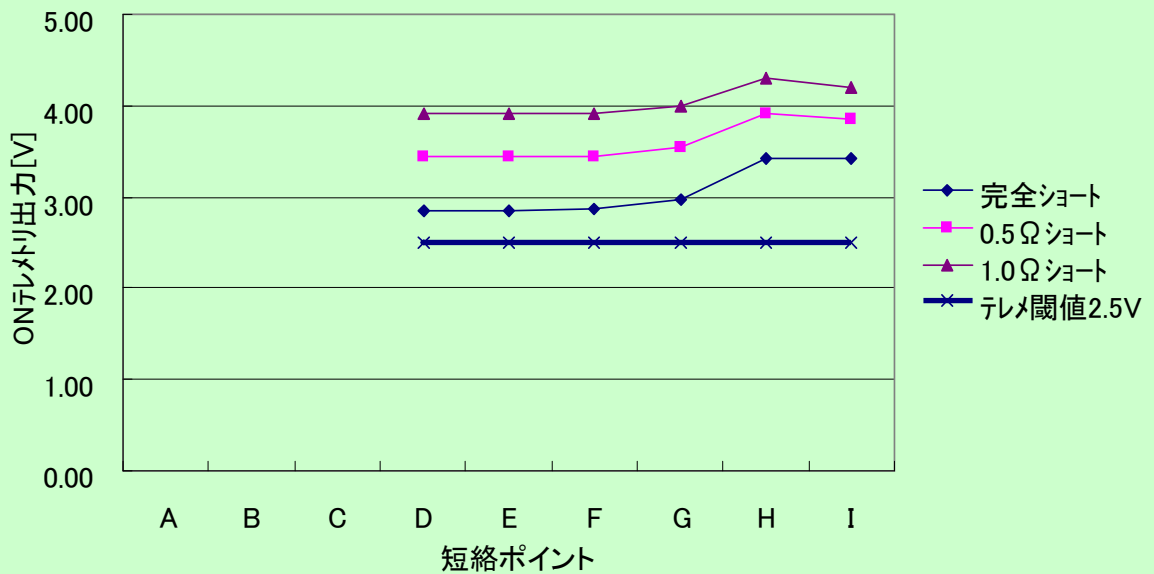
ヒューズF1が溶断している場合

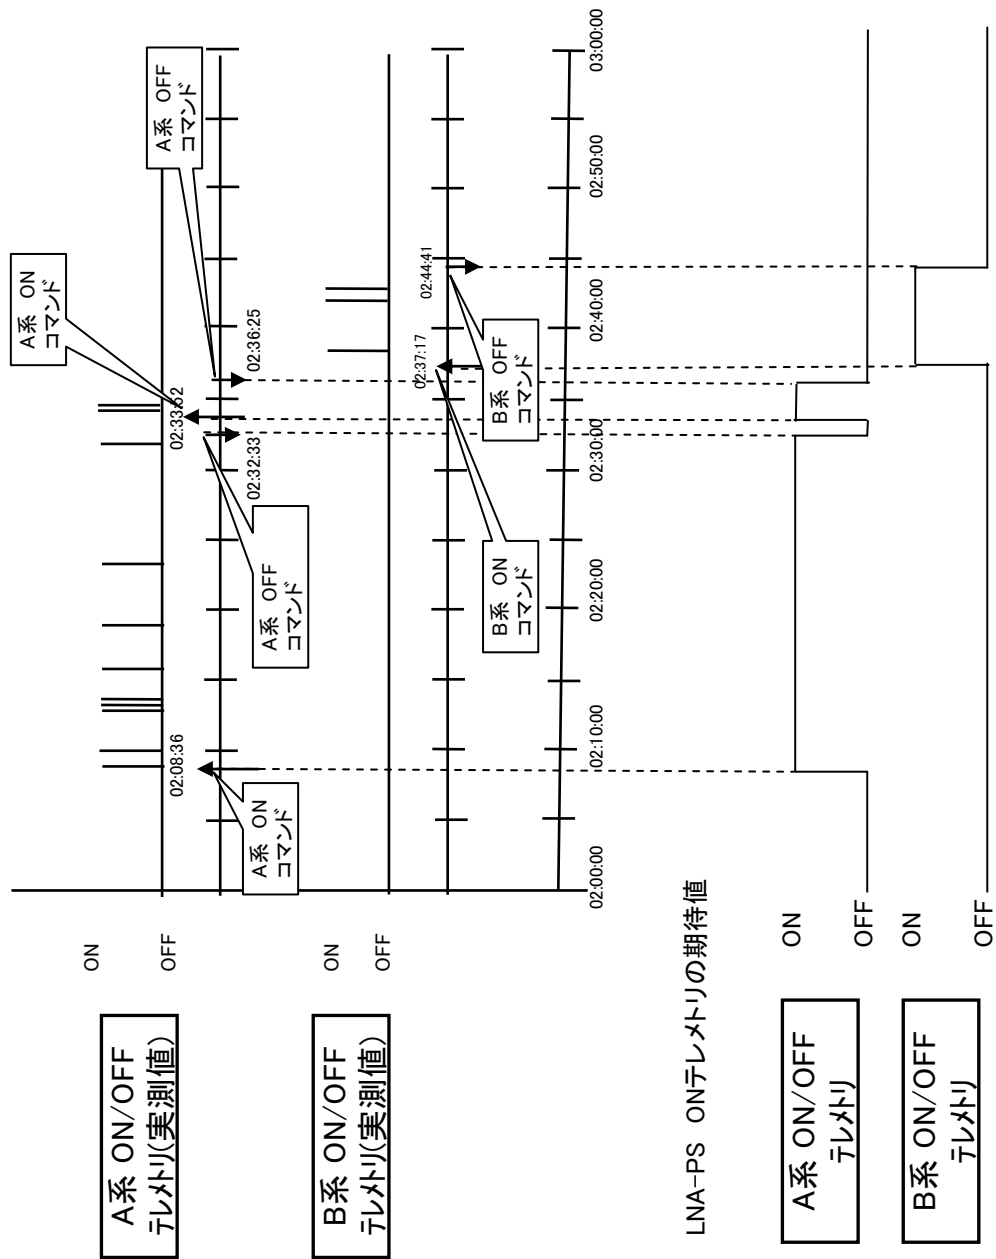
参考1

低雑音増幅器用電源ユニット(LNA-PS)のテレメトリの異常

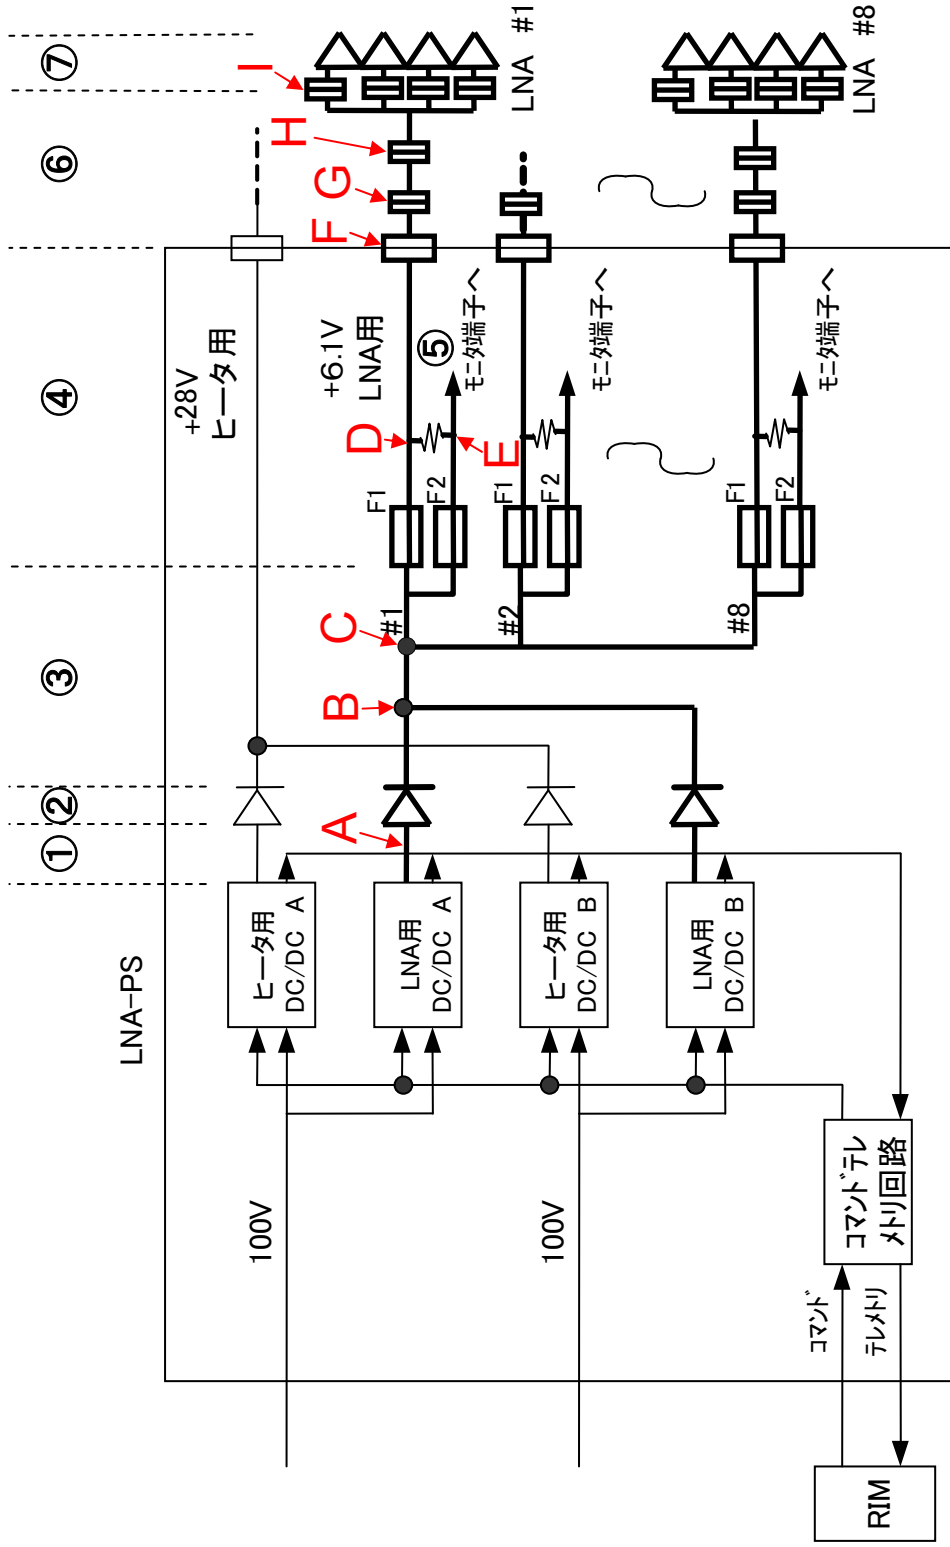
参考2

低雑音増幅器電源および低雑音増幅器の構成

F1: 主系のヒューズ  
F2: 従系のヒューズ

異常が疑われる箇所

- ① LNA用DC/DCコンバータ～ダイオード間
- ② ダイオード
- ③ ダイオード～ヒューズ間
- ④ ヒューズ～コネクタ間

- ⑤ ヒューズモニタ端子
- ⑥ LNA-PS～LNA間ハーネス
- ⑦ LNA
