## 5-6 鹿島 34 m アンテナの維持管理

### 5-6 Maintenance and Management of Kashima 34-m Antenna

川合栄治

鹿島 34 m アンテナ（鹿島宇宙技術センター：茨城県鹿嶋市）は設置から 30 年が経過した。乾燥した気候で使用される米国製のアンテナを、海岸に近い鹿島で現在に至るまで維持運用するために、様々な努力と工夫を行ってきた。ここではその主要なものとして、アジマスレールの腐食とカバーによる対策、構造部・主鏡背面構造部の腐食への対処と次善策、ホログラフィ測定を使った主鏡パネル面調整とそのために必要となった調整ボルト清掃作業などについて紹介する。また、安定した維持管理のために特に注意を払った点として、2011 年 3 月 11 日の東日本大震災による影響、観測休止中の定期保守の重要性、常勤職員による保守・修理による迅速な復旧について述べる。

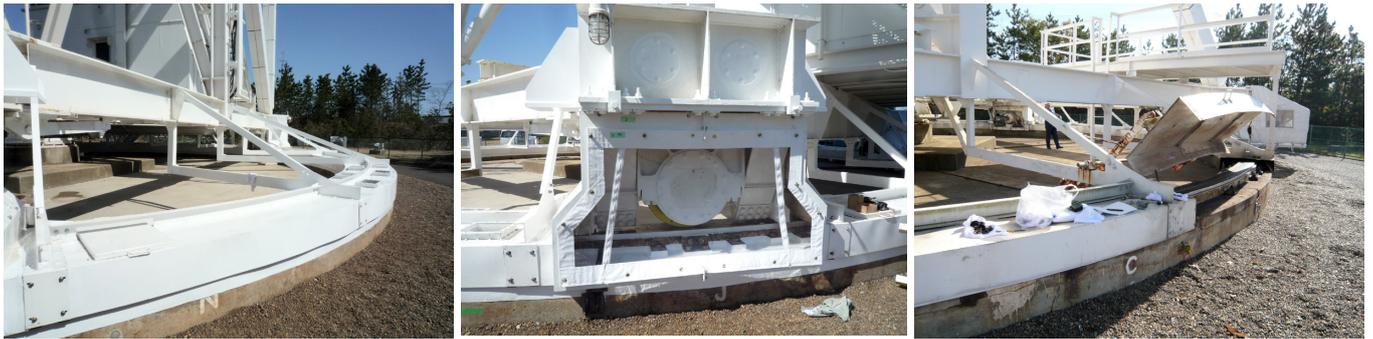
アンテナのアジマス (AZ: Azimuth) レールの腐食摩耗の進行が問題となり、平成 6 年 (1994 年) にレールを交換し、外部からの雨風の影響を軽減する対策としてレールカバー・ホイール (車輪) カバーの取付けが行われた。図 2 の全体図に本稿で触れる箇所的位置を示す。ただし、レールカバー、ホイールカバーはメーカーのオリジナルの設計にはなく後付のため、ここには描かれていない。レールカバーとホイールカバーの外観を図 3 に示す。カバー取付けにより AZ レールが雨水に、直接濡れなくなり、腐食の進行は大幅に小さくなった。

レール点検時にレール上に直径数センチの腐食跡が見つかり、レールカバーを構成するボルトからの雨漏りと判明したため、レールカバーと支柱・ボルト間のシールを時々行うことで雨漏りを防止した。ホイールカバーは当初、ホイール全体を覆うカバーを取り付けていたが、AZ レールを雨水から守ることができるようになった一方、点検・保守の作業性が低下した。そこで、ホイールカバーを透明ビニールに交換して、さらにビニールカバー全体を取り外さなくともファス

図3 AZレールカバー(左)、ホイールカバー(中)及びAZレール作業口(右)

ナーによりカバーの一部を開閉できるように改修し作業性も向上した。

カバーを掛けても結露や霧などでレールが時々濡れることは避けられず、空気に触れているレールは少しずつ腐食が進行してしまう。それを防止するためレール表面に羊毛脂が配合されたフルイドフィルム (Fluid film) 防錆潤滑剤 (ユウレカグレード NAS) を塗布することで腐食防止を行ってきた。ただし、アンテナ重量約 400 t を支えるホイール 4 個がレール上を走行することによりホイール走行面では油膜切れが徐々に発生するため、レール面の状況を観察してユウレカを 1 か月程度の間隔で定期的に塗布することで腐食の進行を防止してきた。油膜が切れた走行面に薄く発生した錆を約 100 t の荷重でホイールが押し固めることにより AZ レール上に厚さ 0.1 ~ 0.2 mm 程度の不均一な薄膜が徐々に形成され、運用時間が長くなると AZ ホイールの上下動が大きくなる。このため、年に 1 回は AZ レール清掃を実施してきた。AZ レール点検のためレールカバーには幅 60 cm の点検窓が設けられている。しかしレール面に対する作業を行うためには点検窓は幅が狭く非効率なため、1997 年に図 3(右)に示すようにレールカバーの一部を長さ約 4 m にわたって大きく開く構造へ改造した。この結果 3 人程度が同時に作業でき、かつ、レール全体にアクセスするために開口部を移動させる回数も減らすことができ、作業効率を改善した。図 3 ではカバーの後方となり写っていないが、レールカバー開口部の反対側にはカウンターウェイトを設けてバランスを調整し、人手でレールカバー開口部を容易に開閉できるようにしてある。

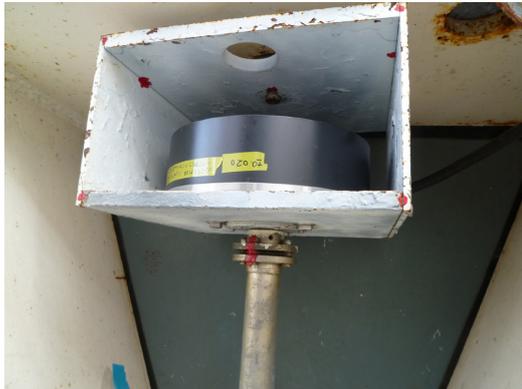
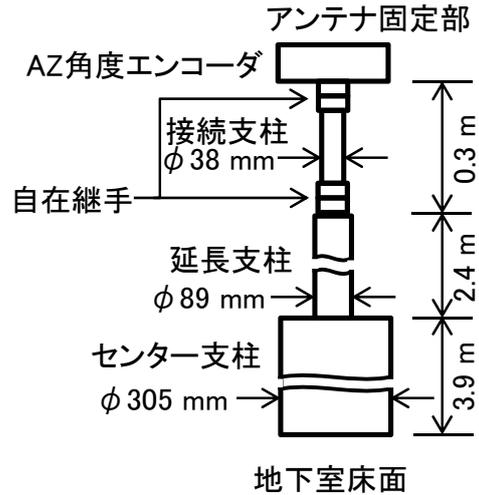
地震後の軸較正観測の結果、AZ 残差 RMS が従来値 0.004 度弱の 4 倍近い 0.015 度となった。この原因を調査したところ、図 4 に示す AZ 角度エンコーダ軸と基準軸接続支柱の接続部に緩みがあった。四角い箱に角度エンコーダが固定され、その下の支柱が基準軸で、エンコーダ中心にある回転部と接続されている。角度エンコーダと接続支柱の固定部に僅かな緩みが発生しており増し締めした結果、AZ 残差 RMS が 0.005 度と改善した。基準軸の模式図を図 4 に示す。基準軸は地下室床面から直径 305 mm、長さ 3.9 m のセンター支柱の上に直径 89 mm、長さ 2.4 m の延長支柱、その上に角度エンコーダと接続する直径 38 mm、長さ 0.3 m の接続支柱で構成されている。基準軸は合計の長さ 6.6 m の自立柱である。接続支柱の上下には偏心を吸収するために自在継手で接続されており、地震動で接続支柱が大きく揺らされたためこの緩みが生じたと考えられる。鹿島 34 m アンテナは複数の受信機を備え、それらのフィードに焦点を調整するための副反射鏡駆動機構を備えている。地震後の定期点検で通常の点検ではほとんど見られない駆動機構の緩み等が見つかった。地震発生時の状態であるアンテナが仰角 90 度、つまり天頂を向いている状態において副反射鏡を水平方向に動かす X 軸、Y 軸、垂直方向に動かす Z1 軸、Z2 軸、Z3 軸の 5 軸により副反射鏡の位置、姿勢を制御している。点検により表 2 の不具合が見つかった。

図4 AZ角度エンコーダと基準軸の接続支柱(左)及びAZ基準軸の模式図(右)

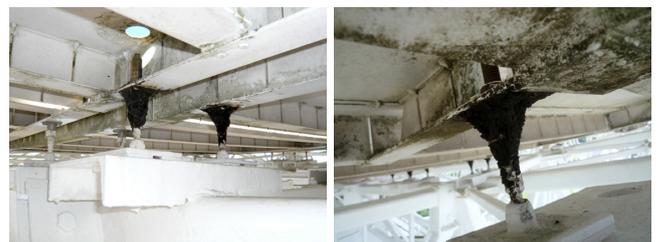
主鏡の内周にあるナットプレートは腐食があまり進行していなかったためナットプレートの交換は行わず、次善策としてユウレカのグレードWRN(粘性が高い)をナットプレート周囲に塗布して水や空気と接触を防止し、これ以上の腐食進行を遅らせるように工夫した。2008年11月にナットプレートへユウレカWRNを塗布したときの状況を図5に示す。手前がナットプレート周囲にユウレカを塗布したもので、左奥側に小さく見えるナットプレートは以前の補修工事時に交換済みであり、ユウレカを塗布していない。アンテナの主鏡反射鏡パネルは、パネル背面フレームに固定されたナットプレートが背面構造部から立ち上がるボルトと結合してパネルを固定する構造となっている。ユウレカ塗布後、約11年経過した2019年8月のナットプレート付近の典型的な状況例を図5(右)に示す。ユウレカがひび割れて白色塗料が少し見えている部分もあるが、ユウレカは塗布時の原形をほぼ維持しており、ナットプレート腐食の進行を十分に防止できている。背面構造部は、点検時や補修工事を行う際に仮設足場を取り付けたり、作業員の足場となったりすることを考慮すると、滑ると事故の原因となりかねないため油脂類の使用は極力避けたいところである。図5のユウレカ塗布11年経過した背面構造部側のボルトの根元には、塵埃が付着して少し黒くなっていることからユウレカWRNは多少油分が溶け出しているようであるが、その下の角形台座の方まで黒くなっていることはなく、また足が滑るような背面構造部への油脂付着は認められていない。

図5 ナットプレートへのユウレカ塗布(左)、ユウレカ塗布約11年後(右)

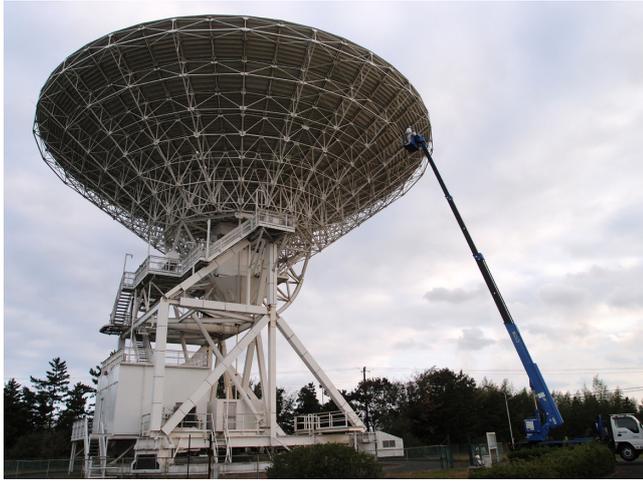
図6 高所作業車による背面構造部の腐食調査

等を行った(図6)ところ、地上からは目視が困難な高い位置にある主鏡背面構造に進行した腐食箇所が多く見つかった。これを受けて、平成30年(2018年)に主鏡背面構造の補修塗装工事を実施した。この工事では、主鏡背面構造の一部鋼材の切断・交換の必要があることが事前に予想され、以前のような隣接パネルを基準とする面調整では不十分なことから、静止衛星の電波を使ったホログラフィ法によるアンテナ鏡面の高さ測定と調整を計画・準備し、実施した。

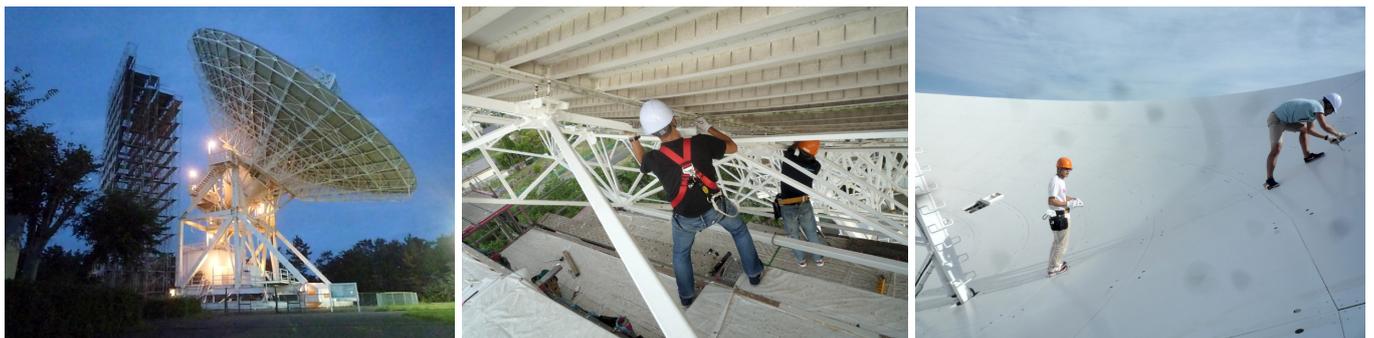
を回して調整する機構が備わっているものの、アンテナ設置後1度も使われたことがなく、以下のような準備作業が大きな仕事であった。パネル調整では、先ずボルトのネジ山清掃が必要であった。この作業は主鏡背面からしか行えないため、工事足場のあるうちに作業を行う必要がある。パネル調整ボルトは、位置調整のためピッチが小さいボルトが使用されている。多くのボルトとナットプレートとの隙間には細かい塵埃やこれまで行われた塗装の塗料が詰まってお<sup>じんあい</sup>り、高トルクをかけて無理に回すとボルトとナットが噛み合い固着する。こうなると左右いずれも回転できなくなり、戻そうと回転させると軸が破断するといったことが作業の初期にあった。そこで、ボルト溝の汚れが少ない方にボルトを回してナットプレートを動かし、現れたネジ山の塗装などを電動ワイヤーブラシ等で清掃・注油等を繰り返し行い、ある程度スムーズに回転できるまで清掃するといった地道な作業が必要であった。塗料の除去・清掃が困難でスムーズに回転できないボルトについてはナットプレートとセットで交換した。

図7 ホログラフィ観測中の34mアンテナ 左は主鏡背面構造部でパネル調整を行うための仮設足場(左)、仮設足場上でのパネル調整ボルト清掃・鏡面調整(中)、反射鏡表面側からのパネル調整(右)

まず、工事1年前の平成29年(2017年)にホログラフィ観測[4]による鏡面測定を複数回実施し、その測定の安定性と精度を確認した。平成30年に一部鋼材の切断交換を含む主鏡背面構造の補修塗装工事が実施され、工事後にホログラフィ法を使った面調整を行った。調整作業は、ホログラフィ観測(図7)による面の高さ測定と補正量計算を主に夜間に行い、日中に反射鏡パネル調整を繰り返し実施して、反射鏡パネルの高さ(光路長)を均一に調整した[5]。工事前の光路長RMS(Root Mean Square)約1.3mmから調整後は0.3mm RMSに改善した。

パネル調整は、内周の鏡面傾斜の小さい箇所では図7(右)に示すようにパネル表面から調整穴にレンチを入れて行う。調整作業は表面側からの方が効率良く作業できるため足かけを工夫するなどしてなるべく外周に近い所、つまり傾斜が大きくなる所まで表面側から調整を行ったが、それでも外周に近い所は傾斜が大きく鏡面上での作業が困難なため、図7(中)に示すように背面側から仮設足場の上で調整を行い、アンテナを回転させ仮設足場の位置に合わせ、アンテナ全周を対象として作業した。ボルト調整量は、ホログラフィ観測によりボルト位置での調整量を求めた後、ボルトの回転数に換算して指示書を作成し、現場で容易に調整できるようにした。
