東日本大震災の被災地の様子を知りたい

—航空機搭載高性能SAR (Pi-SAR2) による緊急観測—

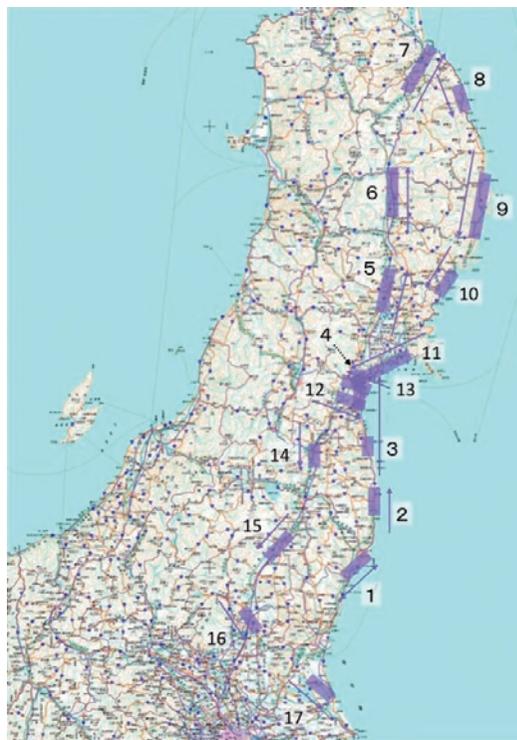
図1 2011年3月12日の飛行パス(地図提供:国土地理院)
紫の長方形の部分が観測実施場所を表し、数字は観測の順序を表す。なお、管制からの指示により一部のパスにおいては観測が見送られた。

通常、Pi-SAR2 を運用するには、事前に航空局に飛行パスを申請する必要があります。Pi-SAR2 チームは、地震直後から報道による情報収集を進めて、大急ぎで図 1 に示すような飛行パスを作成し、DAS に緊急の申請手続きをメールで伝えて車に乗り込みました。航空機に搭乗する職員 3 名が NICT を出発したのは 23 時頃の事です。甲州街道等一般道は車で溢れ、渋滞していました。中央自動車道に乗ると車の流れはス

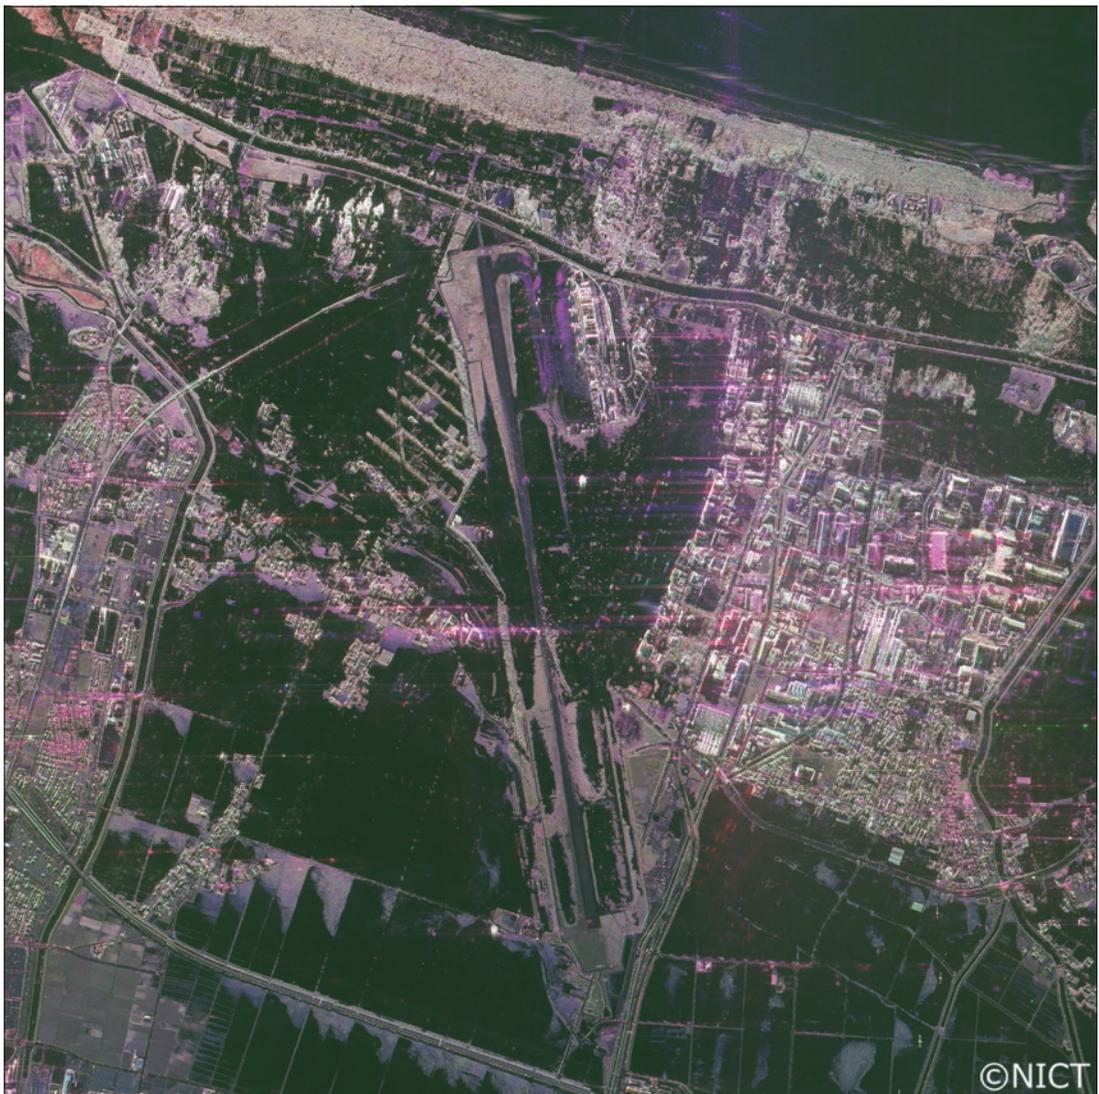
図2 2011年3月12日午前8時頃に観測された仙台空港付近の画像
画像の大部分を占める黒い部分は、津波により冠水した地域を示している。

取得した生データは記録モジュールを小金井に戻る車に搭載して持ち帰り、翌日から詳細な(5km四方、偏波によるカラー画像)処理を行い、逐次、Webページに掲載していきました。このうちの1つを図2に示します。仙台空港の画像であり、画像の大部分を占める黒い部分は、津波により冠水した地域を示しています。
