## 5-6 鹿島 34 m アンテナの維持管理

### 5-6 Maintenance and Management of Kashima 34-m Antenna

川合栄治

鹿島 34 m アンテナ（鹿島宇宙技術センター：茨城県鹿嶋市）は設置から 30 年が経過した。乾燥した気候で使用される米国製のアンテナを、海岸に近い鹿島で現在に至るまで維持運用するために、様々な努力と工夫を行ってきた。ここではその主要なものとして、アジマスレールの腐食とカバーによる対策、構造部・主鏡背面構造部の腐食への対処と次善策、ホログラフィ測定を使った主鏡パネル面調整とそのために必要となった調整ボルト清掃作業などについて紹介する。また、安定した維持管理のために特に注意を払った点として、2011 年 3 月 11 日の東日本大震災による影響、観測休止中の定期保守の重要性、常勤職員による保守・修理による迅速な復旧について述べる。

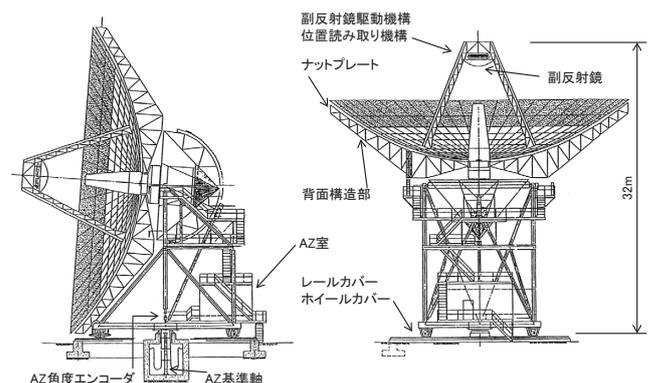
図 2 34 m アンテナ全体図

アンテナのアジマス (AZ: Azimuth) レールの腐食摩耗の進行が問題となり、平成 6 年 (1994 年) にレールを交換し、外部からの雨風の影響を軽減する対策としてレールカバー・ホイール (車輪) カバーの取付けが行われた。図 2 の全体図に本稿で触れる箇所的位置を示す。ただし、レールカバー、ホイールカバーはメーカーのオリジナルの設計にはなく後付のため、ここには描かれていない。レールカバーとホイールカバーの外観を図 3 に示す。カバー取付けにより AZ レールが雨水に、直接濡れなくなり、腐食の進行は大幅に小さくなった。
